闽侯二桥（南互通）工程

水土保持监测总结报告

建设单位：福州市首邑交通建设投资有限公司

编制单位：福建福润生态工程咨询有限公司

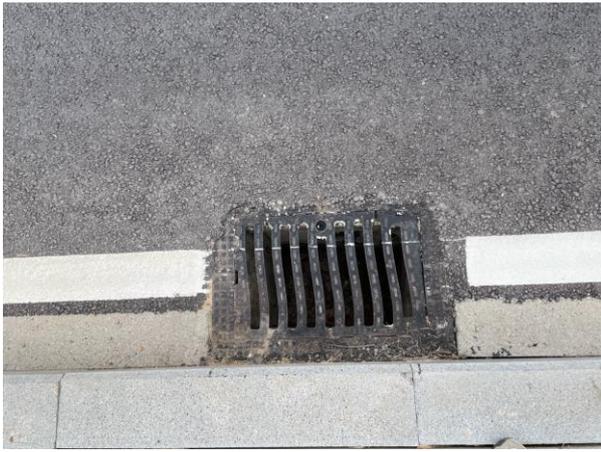
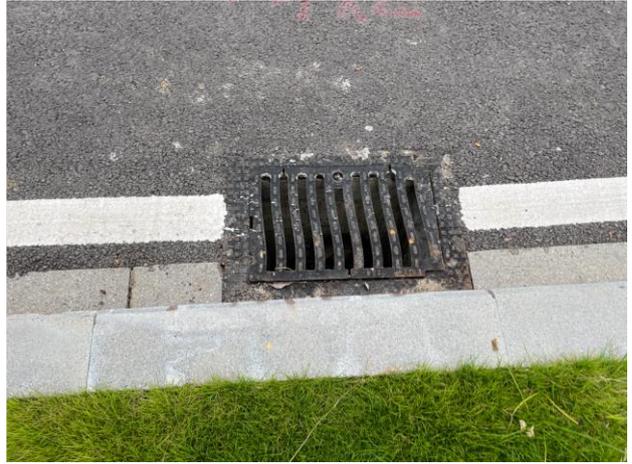
雨水管道

路基工程区：雨水管道 1736m，透水砖 3929m²，表土剥离 0.83 万 m³，土地整治 2.50hm²，覆土 0.83 万 m³；

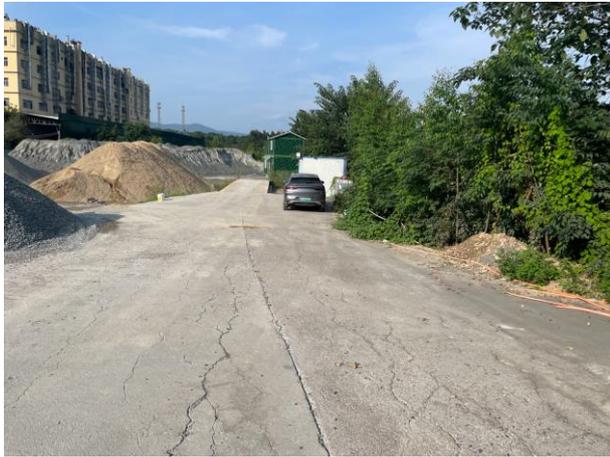
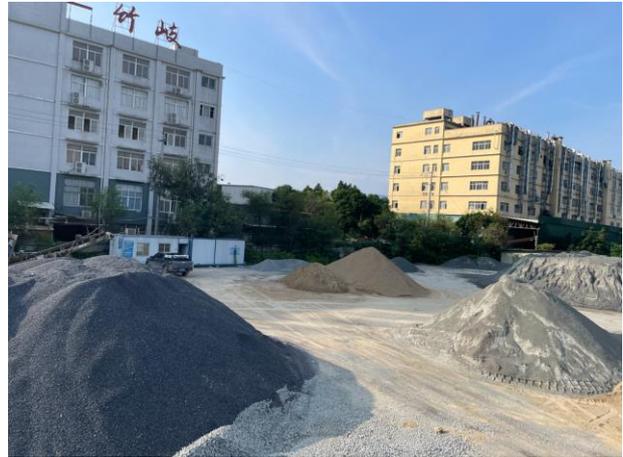
施工场地区现状

程中项目在春风村东起东风湖西至福澳工艺厂的 316 国道北侧布设了施工场地，该场地占地面积 0.67hm^2 ，主要作为钢筋加工场和堆放建筑材料的场所。根据现场调查了解，施工结束后，该场地继续作为周边其他建设项目的施工场地，当前场地内主要堆放建筑材料。

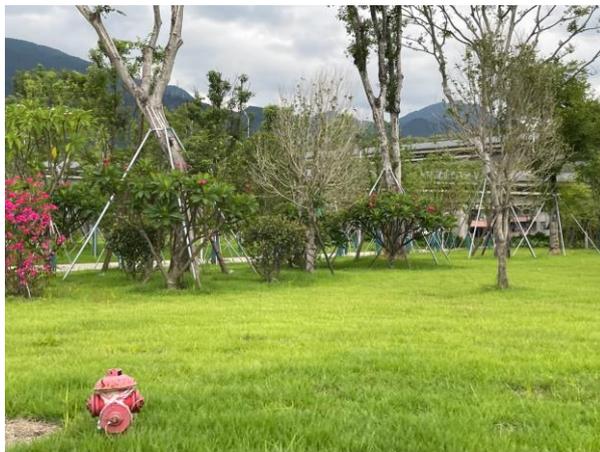
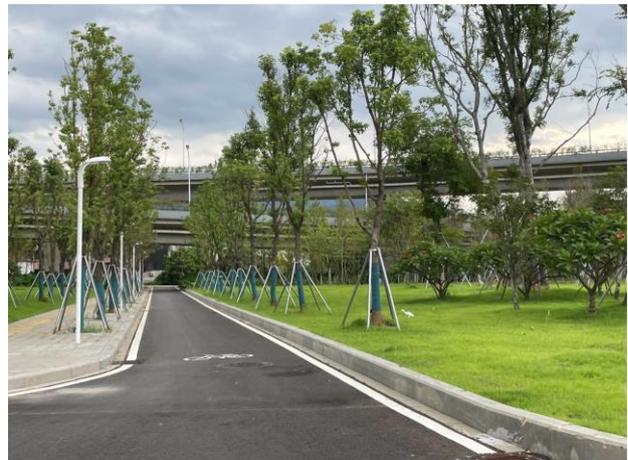
临时堆土场区（布设于红线范围内）拆除后现状

根据现场踏勘调查了解，施工过程中红线范围内布设 1 处临时堆土场区，占地面积为 0.28hm^2 ，位于 F4 辅路(F4K0+060)左侧，主要用于堆放剥离的表土，堆土高度为 3m，预计可容纳土方 0.84 万 m^3 。施工结束后，根据规划建成道路景观绿化。

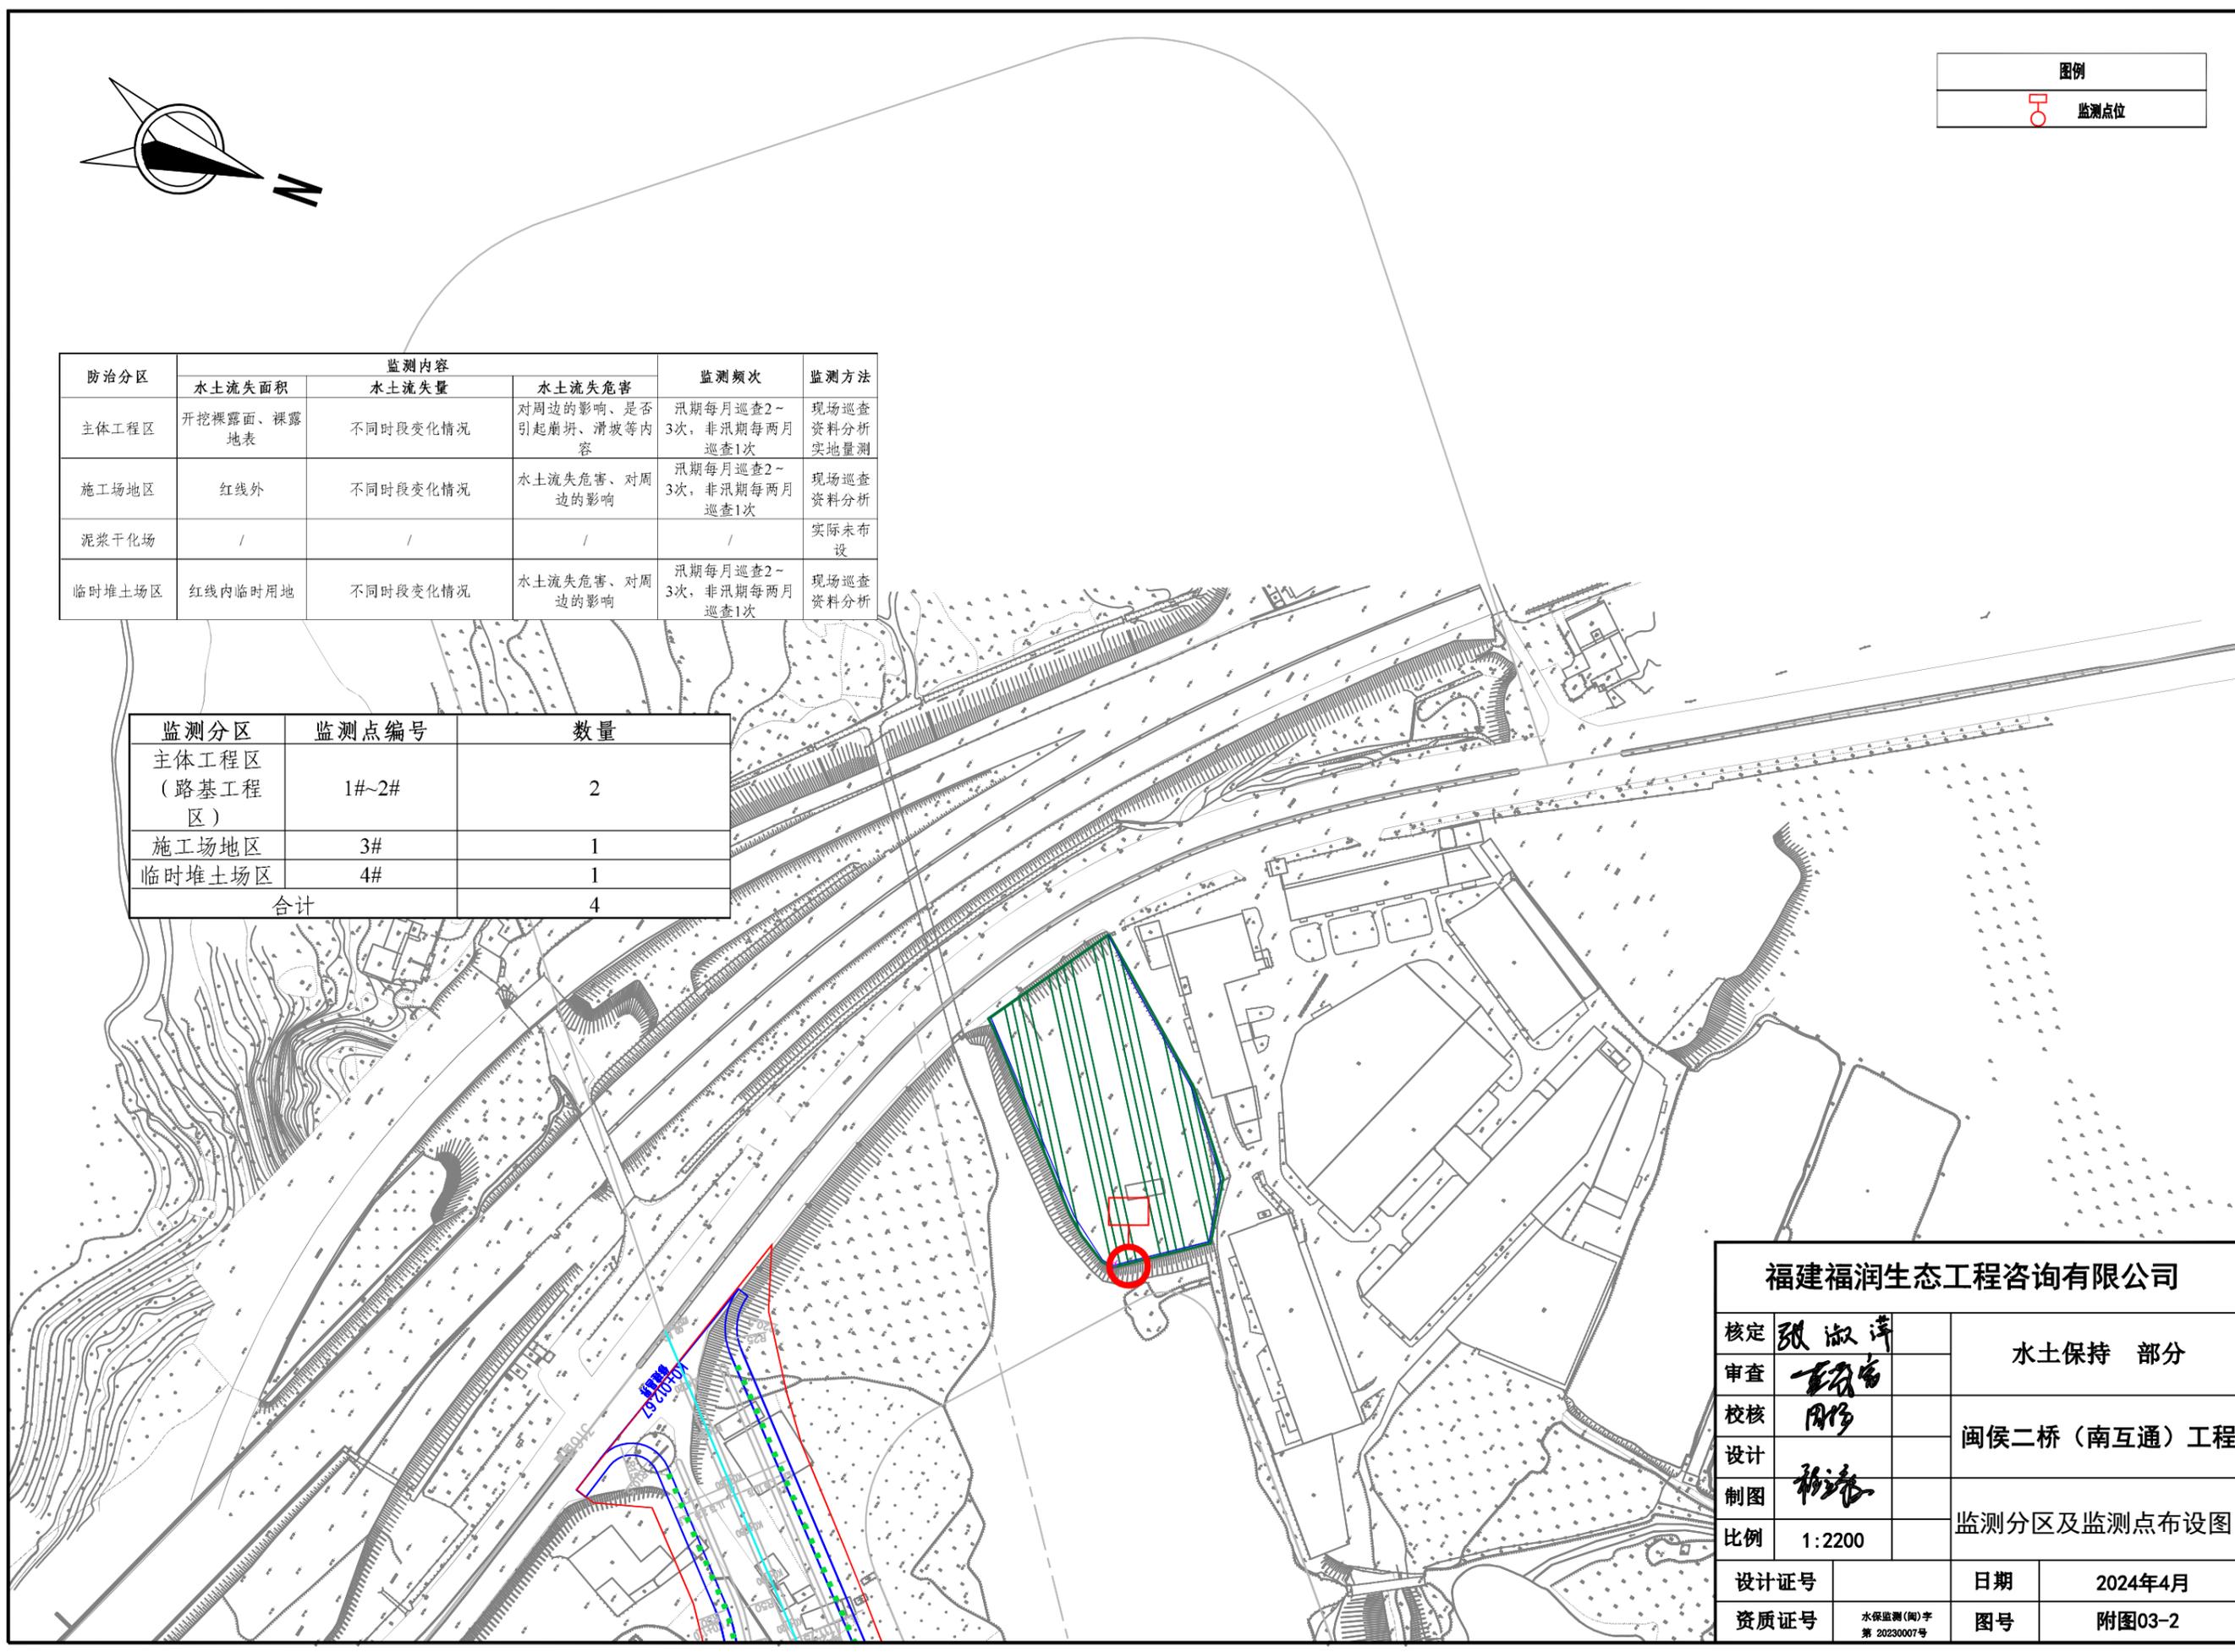
福建福润生态工程咨询有限公司			
核定	张淑萍	水土保持 部分	
审查	王有富	闽侯二桥（南互通）工程	
校核	周修	监测分区及监测点布设图	
设计	杨浩		
制图			
比例	1:2200		
设计证号		日期	2024年4月
资质证号	水保监测(闽)字第 20230007号	图号	附图03-2

监测分区	监测点编号	数量
主体工程区 (路基工程区)	1#~2#	2
施工场地区	3#	1
临时堆土场区	4#	1
合计		4
